Bangsgaard &
Paludan ApS

Teknisk og biologisk forundersøgelse af muligheder for sikring og retablering af rigkær ved Horreby Lyng, Guldborgsund Kommune

En del af "LIFE Østdanske Højmoser, LIFE12 NAT/DK/000183"

Januar 2019

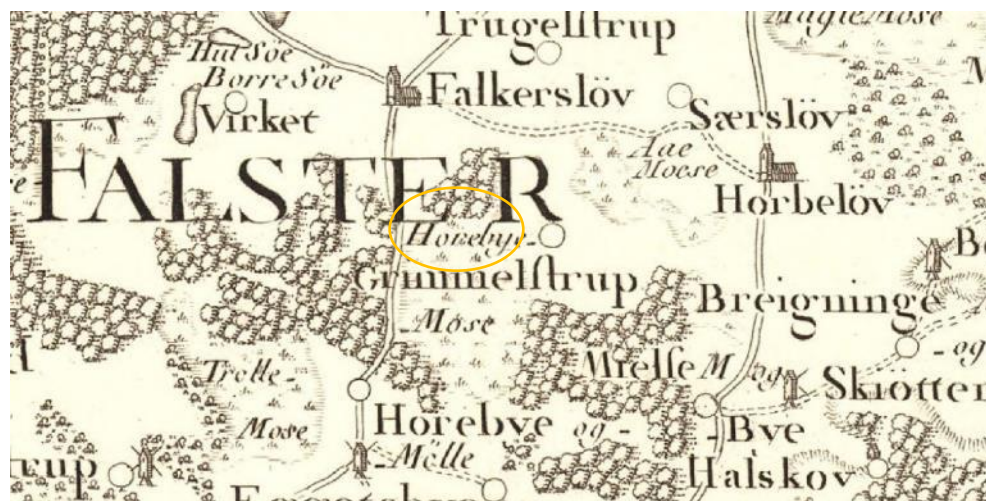
Figur 2: Videnskabernes selskabskort fra 1776. Undersøgelsesområdets ca. placering er angivet med orange.

De nuværende forhold omkring undersøgelsesområdet er et resultat af den historiske udvikling i brugen af arealerne. På Videnskabernes selskabskort fra 1776 fremstår undersøgelsesområdet som værende dels mose og dels træbevokset, jf. Figur 2.

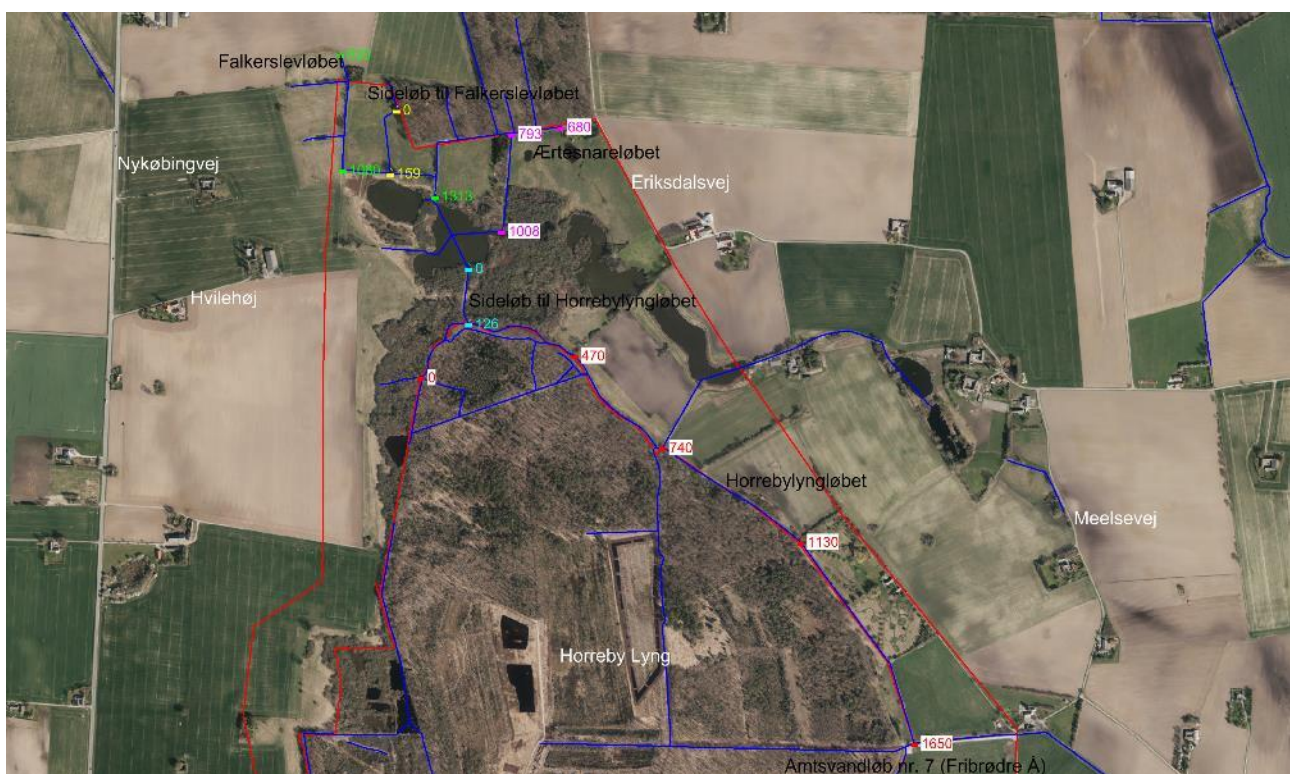
Figur 5: Oversigtskort med angivelse af private vandløb og offentlige vandløb med tilhørende regulativmæssig stationering for det enkelte vandløb i forbindelse med undersøgelsesområdet (rød streg). For stort kort se Bilag 1.

Afvandingen af det undersøgte område opretholdes primært af de offentlige vandløb Falkerslevløbet, Sideløb til Falkerslevløbet, Ærtesnareløbet, Horrebylyngløbet og Sideløb, jf. Figur 5 og Bilag 1. Herudover er der til de pågældende vandløb etableret mindre drængrøfter samt lukkede drænsystemer.

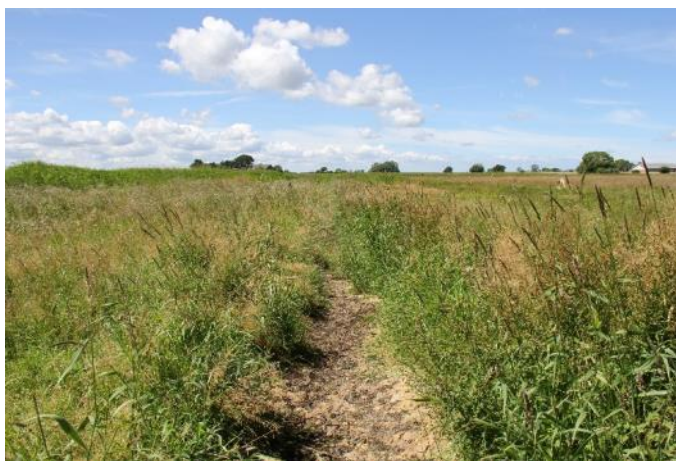
Figur 6: Falkerslevløbet set på en delstrækning omkring st. 1.140 m. Foto d. 22. juni 2018.

Undersøgelsesområdet omfatter vandløbet nedstrøms rørudløb st. 820 m og frem til udløb i sø st. 1.313 m. Vandløbet er i regulativet angivet med en geometrisk skikkelse svarende til en bundbredde på 0,4 m og et anlæg på 1. Udløbet fra rørlægning er angivet til kote 12,59 m og indmålt til kote 12,57 m. Udløbet i søen er angivet til kote 11,27 m.

Ved besigtigelsen var vandløbet tørt med undtagelse af få lokale vandfyldte lavninger (vandpytter), jf. Figur 6.

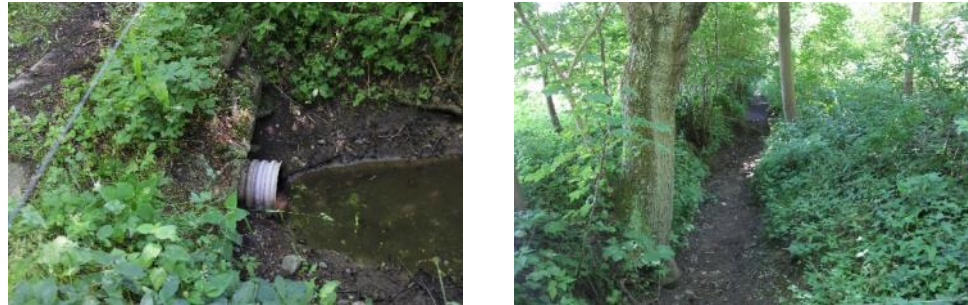
Figur 7: Ærtesnareløbet. Tv. udløb fra rørbro st. 797 m, med vandsamling. Th. vandløbet set nedstrøms rørbro st. 797 m, der var udtørret. Foto d. 22. juni 2018.

Ved besigtigelsen var vandløbet tørt med undtagelse af få lokale vandfyldte lavninger (vandpytter), jf. Figur 7.

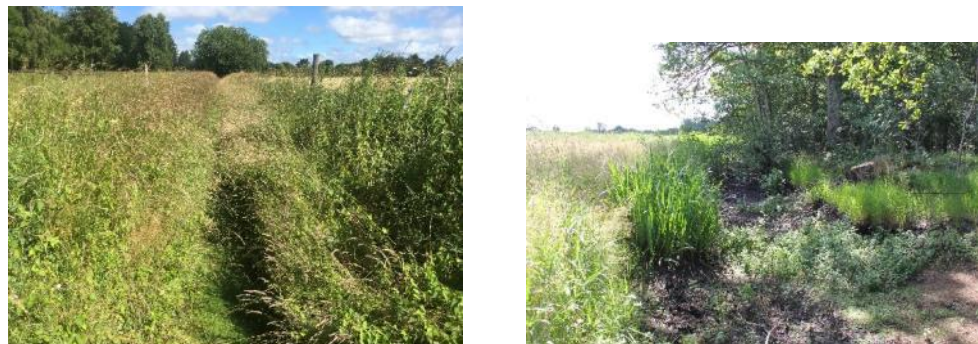
Figur 8: Horrebylyngløbet. Tv. vandløbet set i opstrøms retning fra ca. st. 1.600 m. Th. vandløbet set nedstrøms retning fra ca. st. 750 m. Foto d. 22. juni 2018.

Ved besigtigelsen var vandløbet tørt med undtagelse af få lokale vandfyldte lavninger (vandpytter), jf. Figur 7.

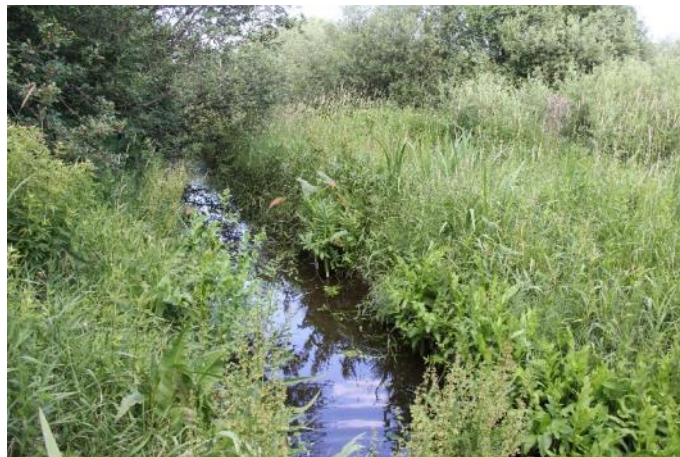
Figur 9: Sideløb til Horrebylyngløbet set på lysåben strækning omkring st. 68 m.
Foto d. 22. juni 2018.

Hovedparten af forløbet er skygget af træer og buske, jf. Figur 9. Ved besigtigelsen blev der indmålt en bundkote i ca. st. 68 m til 10,97 m og et vandspejl i kote 11,41 m. Vandspejlniveauet svarer således ca. til det forventede bundniveau i Horrebylyngløbet, der således ved besigtigelsen var styrende for vandspejlsniveauet i søerne.

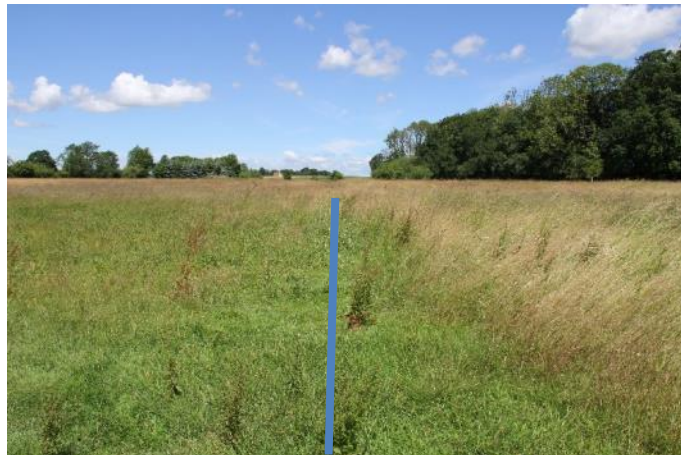
Figur 10: Sideløb til Falkerslevløbet set i opstrøms retning fra udløbet i Falkerslevløbet. Vandløbets placering er angivet med blå streg. Foto d. 22. juni 2018.

Ved besigtigelsen var vandløbet tørt, jf. Figur 10. Bundbredden blev indmålt til ca. 1,5 m.

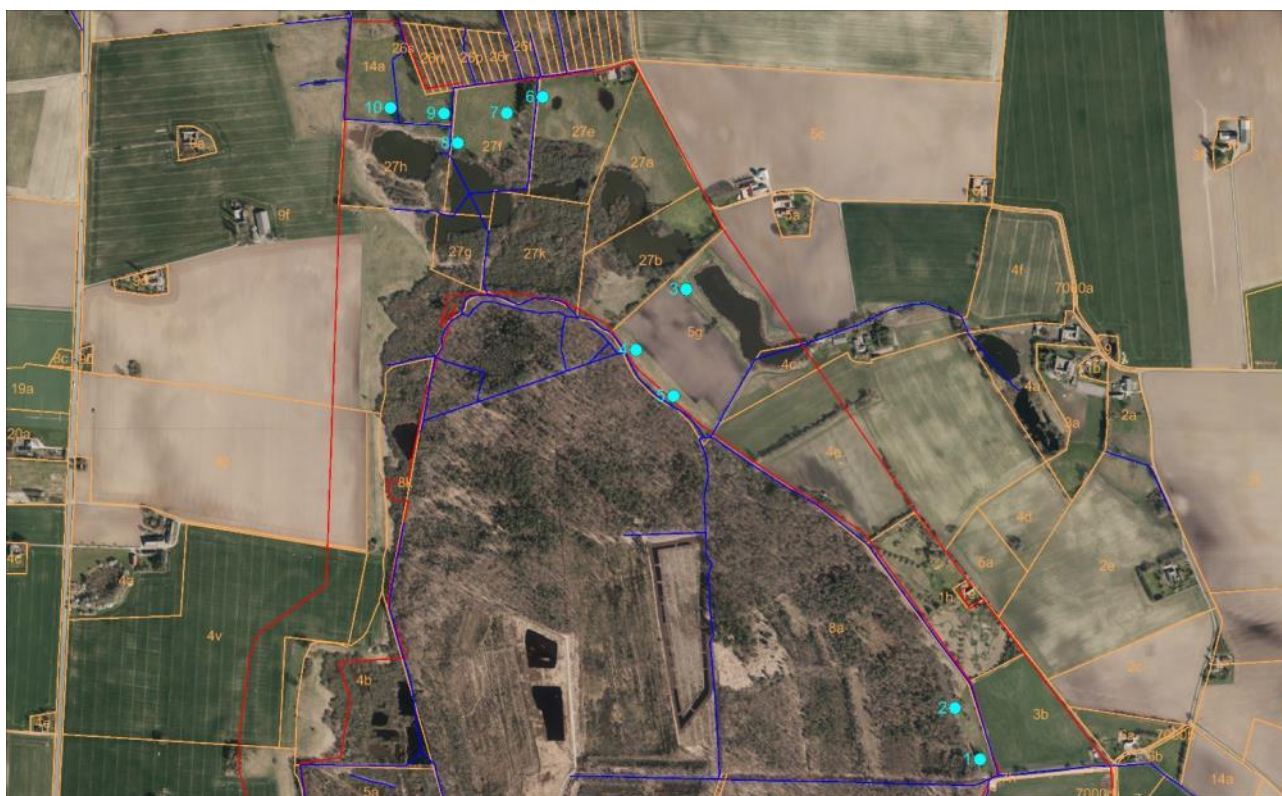
Figur 17: Oversigtskort med angivelse af udtagningspunkter for jordbundskarteringer (lyseblå markering og nr.). Randzone (rød streg), matrikelgrænse (orange streg og nr.) samt vandløb og grøfter (blå streg).

I forbindelse med besigtigelsen er der foretaget 10 stk. karteringer af jordbunden ned til ca. 1 meters dybde på udvalgte steder i området, jf. Figur 17. Karteringerne er foretaget med det formål at beskrive de geologiske forhold i tilknytning til reetablering af rigkær, herunder særligt i forhold til kortlægning af kalkforekomster i jordbunden. De enkelte profiler er beskrevet nedenfor.

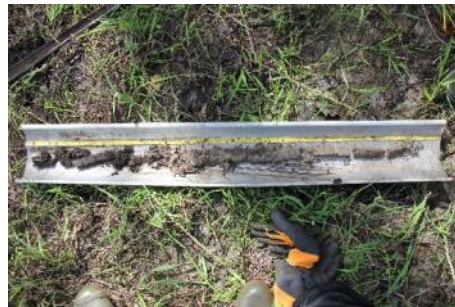
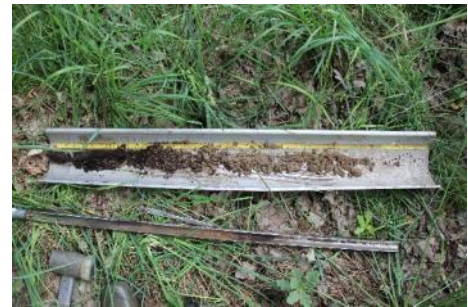
Figur 18: Tv. jordprofil 1, Th. jordprofil 2.

Der er foretaget 2 karteringer (nr. 1 og 2) på græsningsarealet i den østligste del af matr.nr. 8a Horreby Lyng, Horreby, jf. Figur 18. I begge profiler er det øverste jordlag (ca. 0-30 cm) karakteriseret som stærkt omsat tørv med mindre sandopblanding. I prøve nr. 1 er det underliggende lag (30-100 cm) karakteriseret som sand med en siltet struktur. I prøve nr. 2 er det underliggende lag (ca. 30-100 cm) karakteriseret som sand med en grov struktur samt med indhold af fint grus og sten. I begge profiler var sandlaget fugtigt/vandlidende i en dybde af ca. 0,6 m.

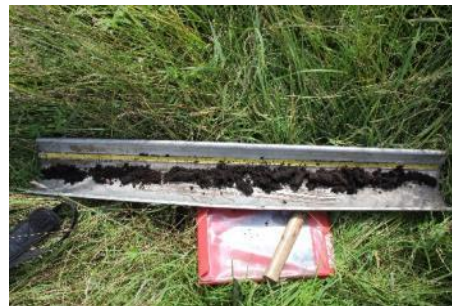
Figur 19: jordprofil 3.

Profil nr. 3 er udtaget på natur/græs arealet i forbindelse med søen på matr. nr. 5g Falkerslev By, Falkerslev. Jordbunden er i hele længden (0-100 cm) karakteriseret som delvist til helt omsat tørvejord. Jordmatrixen var tør, jf. Figur 19.

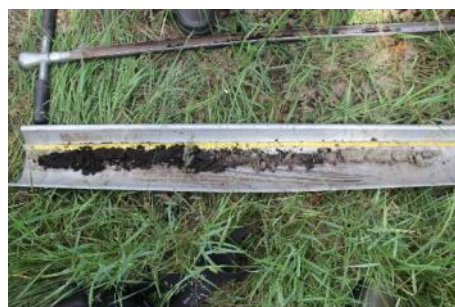
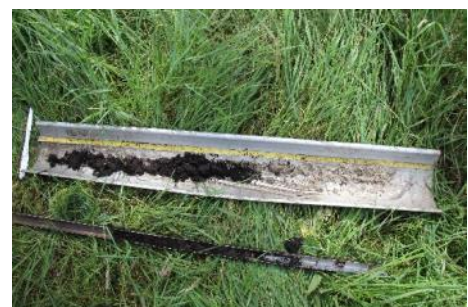
Figur 20: Tv. jordprofil 4, Th. jordprofil 5.

Profil nr. 4 og 5 er udtaget på naturarealet langs Horrebylyngløbet på matr. nr. 5g Falkerslev By, Falkerslev, jf. Figur 20. Arealet er i dag kortlagt som rigkær, jf. Figur 26. Profil nr. 4 er i den øvre del karakteriseret som omsat tørv (0-45 cm) og på den nedre del (45-100 cm) er jordbunden karakteriseret som lerjord indeholdende små stykker kalk. Begge profiler var tørre i hele dybden.

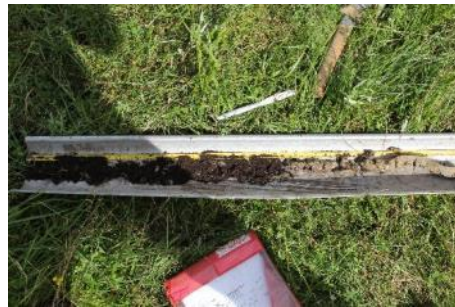
Figur 21: jordprofil 6.

Profil nr. 6 er udtaget på natur/græs arealet i forbindelse med søen på matr. nr. 27e Falkerslev By, Falkerslev, jf. Figur 21. Jordbunden er i den øvre del karakteriseret som omsat tørv (0-60 cm) og på den nedre del (60-100 cm) er jordbunden karakteriseret som lerjord indeholdende små stykker kalk og flint. Profilet var vandlidende fra en dybde på ca. 0,8 m.

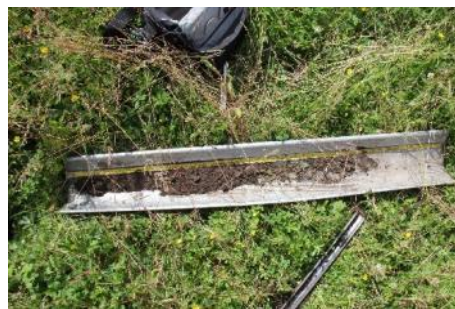
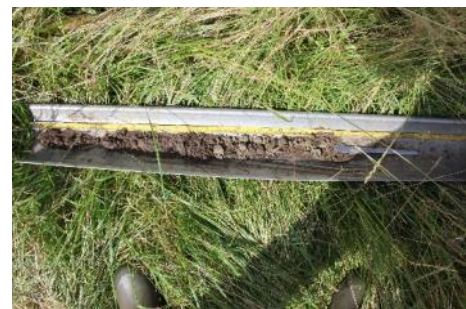
Figur 22: Tv. jordprofil 7, Th. jordprofil 8.

Profil nr. 7 og 8 er udtaget på græsarealet, matr. nr. 27f Falkerslev By, Falkerslev, jf. Figur 22. I begge profiler er det øverste jordlag (ca. 0-40 cm) karakteriseret som mellemkornet sand og på den nedre del (under 40 cm) er jordbunden karakteriseret som lerjord indeholdende små stykker kalk. Begge profiler var tørre i hele dybden, hvilket gjorde lerlaget meget hårdt og vanskelig at udtage prøve i, hvorfor der kun kunne foretages en kartering til ca. 60 cm's dybde.

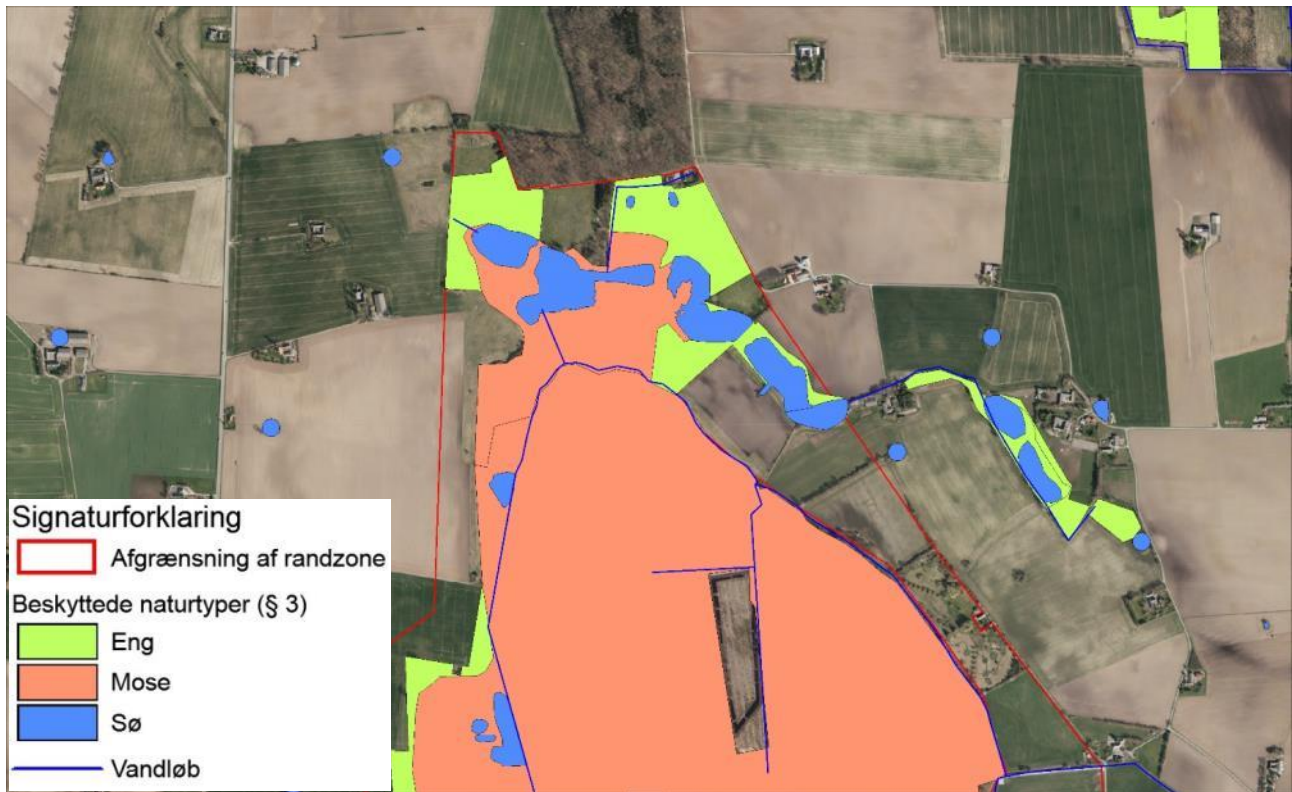
Figur 24: Naturarealer, der er omfattet af naturbeskyttelseslovens § 3 i henhold til arealinfo.dk.

Det undersøgte område indeholder naturtyperne eng, mose og sø, som er omfattet af naturbeskyttelseslovens §3. Herudover er dele af de offentlige vandløb samt enkelte private grøfter ligeledes omfattet af denne lovgivning, jf. Figur 24. Ifølge naturbeskyttelseslovens § 3 må tilstanden af naturtyperne ikke ændres. Kommunen har dog jf. naturbeskyttelseslovens § 65 stk. 2 mulighed for at dispensere til bl.a. naturforbedringer.

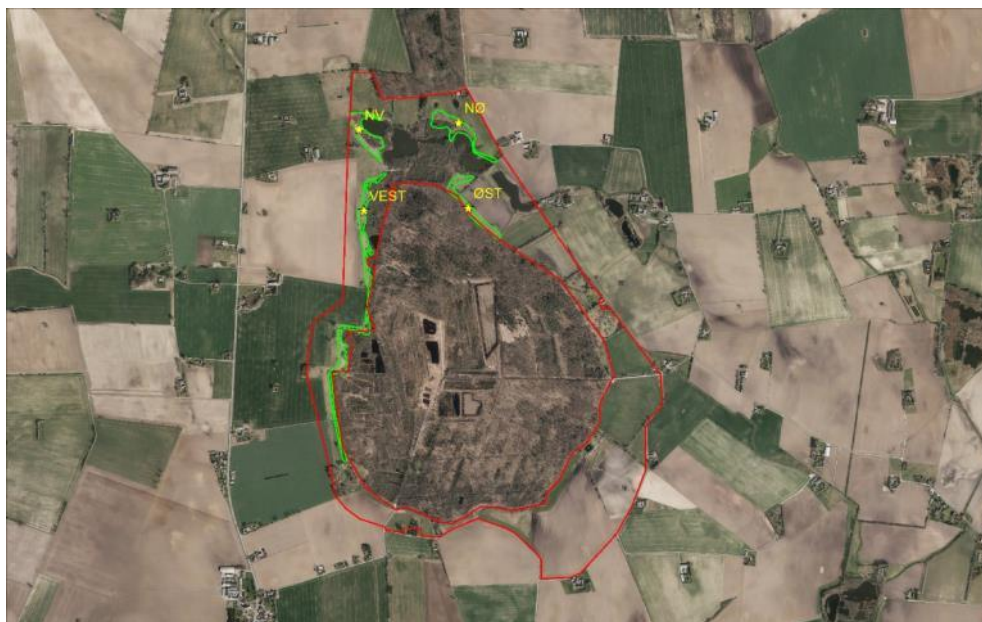
Figur 27: Rigkær besigtiget d. 22. juni 2018. Rød streg angiver randzone, allerede kortlagte rigkær grøn streg og placering af dokumentationsfelter gul stjerne.

Den botaniske feltundersøgelse er udført d. 22. juni 2018. Der blev foretaget en besigtigelse af allerede kortlagte områder med habitatnaturtypen rigkær 7230, jf. Figur 27, herunder registrering i dokumentationscirkel jf. teknisk anvisning til kortlægning af terrestriske, lysåbne habitatnaturtyper (Jesper Fredshavn m.fl. 2016). Feltskemaer fra besigtigelsen er vedlagt i Bilag 4. De eksisterende rigkær er i indeværende undersøgelse navngivet som det fremgår af Figur 27.

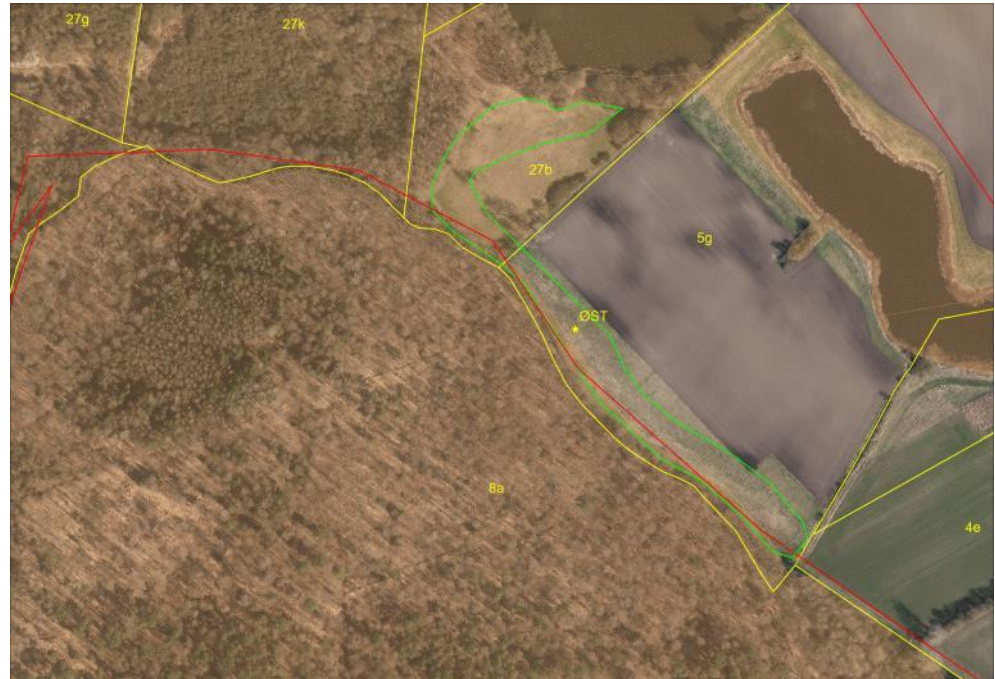
Figur 28: Rigkær ØST afgrænset med grøn streg. Dokumentationsfelt er angivet med gul stjerne, beskyttede naturtyper med orange skravering og undersøgelsesområdet med rød streg.

Rigkæret er beliggende på matr.nr. 5g og 27b, Falkerslev By, Falkerslev (Figur 28). Kun den del der er beliggende på matr. 27b Falkerslev by, Falkerslev er registreret som eng jf. naturbeskyttelseslovens § 3. Dokumentationsfeltet er beliggende på matr. 5g Falkerslev By, Falkerslev.

Ved besigtigelsen blev den afgrænsning af rigkær, som fremgår af naturdatabasen anvendt, og tidligere dokumentationsfelt blev genfundet og anvendt. Kæret er ret uens i sin struktur bl.a. som følge af, at den del der er beliggende på matr.nr. 27b tidligere har været afgræsset, og dermed har en anden driftshistorie. På denne del sås endvidere de fugtigste partier i kanten af engen ind mod de omgivende pilekrat.

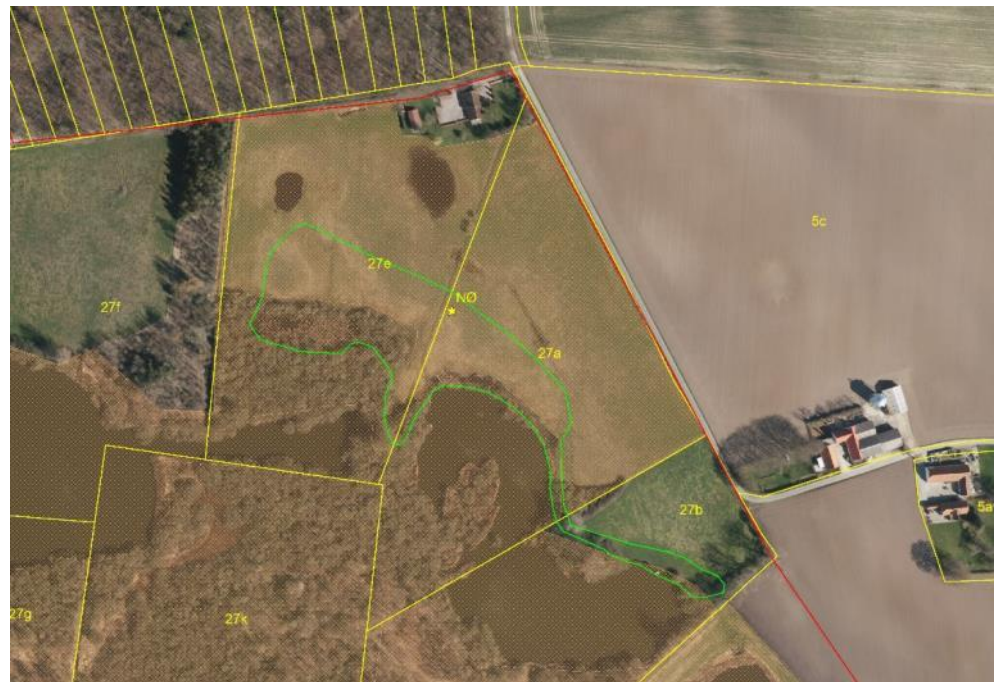
Figur 30: Rigkær NØ afgrænset med grøn streg. Dokumentationsfelt er angivet med gul stjerne, beskyttede naturtyper med orange skravering og undersøgelsesområdet med rød streg.

Rigkæret er beliggende på matr. 27e, 27a og 27b Falkerslev By, Falkerslev, jf. Figur 30. Kun de dele der er beliggende på matr. 27e, 27a er omfattet af naturbeskyttelseslovens § 3 og registreret som eng, jf. Figur 24.

Ved besigtigelsen blev den afgrænsning af rigkæret som fremgår af naturdatabasen anvendt, og tidligere dok. felt blev genfundet og anvendt. Hele kæret afgræsses af samme flok kreaturer (ca. 10 amme køer og kalve). Arealet er godt afgræsset.

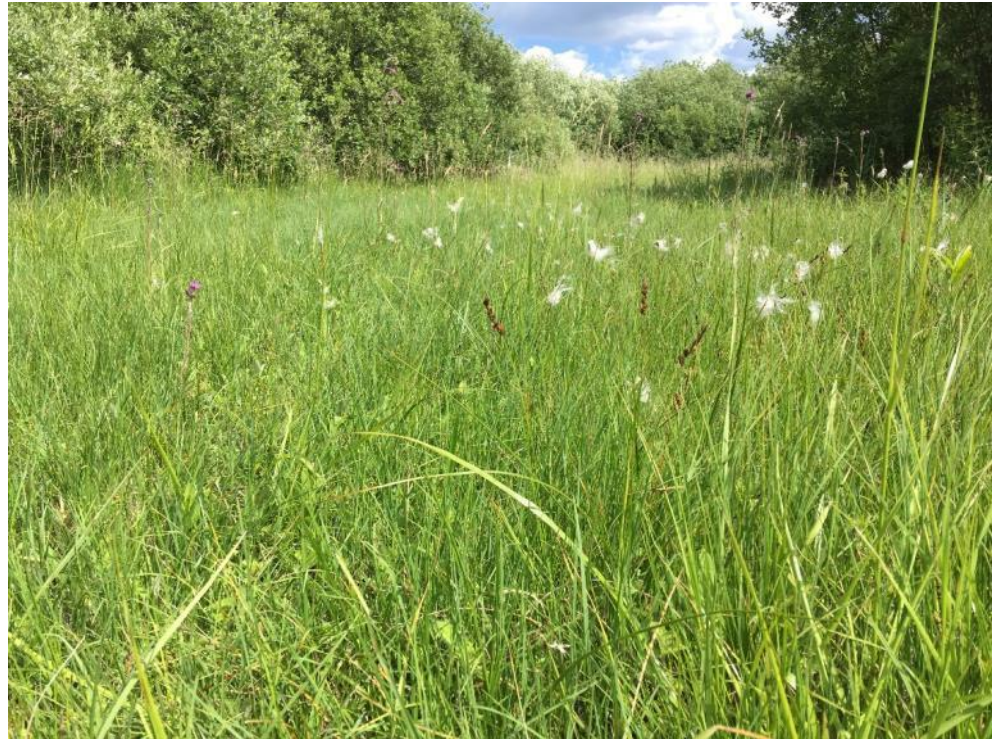
Figur 34: Artsrig kærvegetation i området, som er ryddet for pil og som slås af hensyn til den jagtmæssige udnyttelse.

i forbindelse med den jagtmæssige udnyttelse af arealet sikrer, at der i disse områder findes en artsrig kærvegetation, jf. Figur 34.

Vegetationsstrukturen udgøres udelukkende af græs/urtevegetation over 50 cm. I de slåede skudlinjer har vegetationen dog en ret åben karakter med forekomst af smalbladet kæruld.

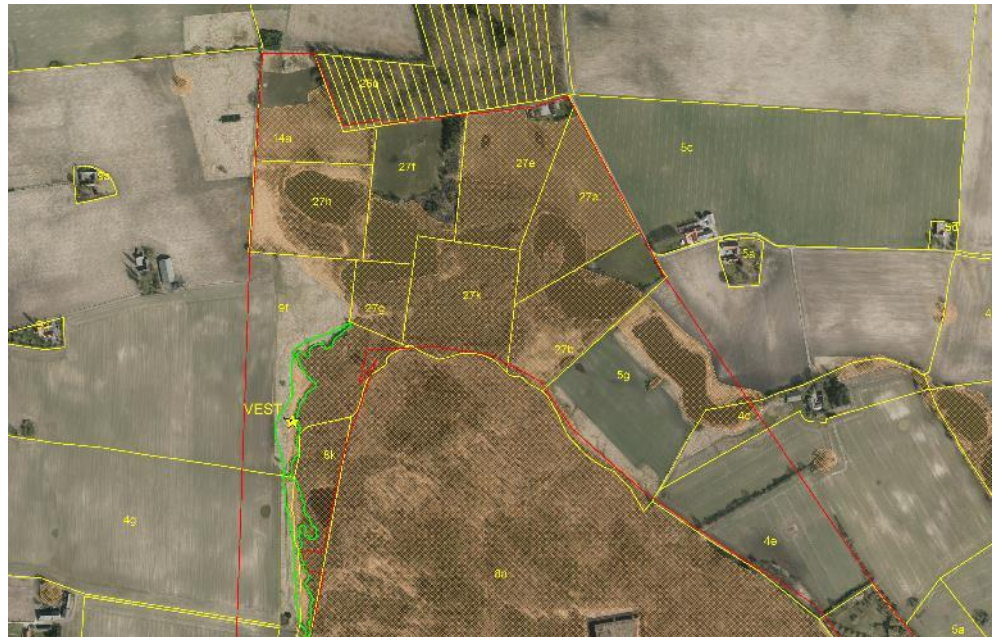
Figur 35: Rigkær VEST afgrænset med grøn streg. Dokumentationsfelt er angivet med gul stjerne, beskyttede naturtyper med orange skravering og undersøgelsesområdet med rød streg.

Rigkæret er beliggende på matr. 9f, Falkerslev By, Falkerslev, 4a, 5a, 4b og 8k Horreby By, Horreby, jf. Figur 35. Hele arealet er omfattet af naturbeskyttelseslovens § 3 og registreret som henholdsvis eng og mose, jf. Figur 24. Dokumentationsfeltet, jf. Figur 36, er beliggende på matr.nr. 9f Falkerslev By, Falkerslev i den del, der er registreret som mose.

Rigkæret udgør ca. den inderste tredjedel af den eng/mosebræmme, der ligger mellem de dyrkede marker og randbevoksningen ind til Horreby Lyng.

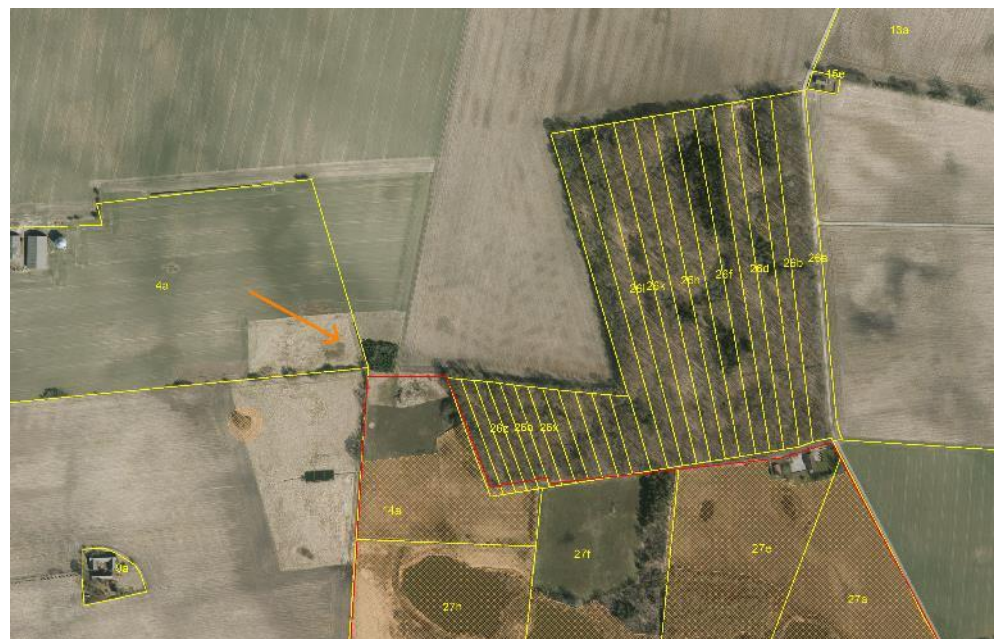
Figur 37: Orange pil angiver placering af større bestand af maj-gøgeurt uden for undersøgelsesområdet (rød streg). Matrikelgrænser og nummer med gul.

I forbindelse med besigtigelse af projektområdet blev der endvidere konstateret en større bestand af maj-gøgeurt, og dermed indikation af forekomst af rigkær uden for undersøgelsesområdet på matr. 4a Falkerslev By, Falkerslev (Figur 37). Voksestedet (Figur 38) var i øvrigt tilgroet med tagrør, men dog forholdsvis lysåbent, hvilket kunne antyde kalkrige forhold.
